INFORME INTERINSTITUCIONAL
SEGUNDA VISITA
CUENCA DEL RIO DESAGUADERO

II VISITA TÉCNICA INTERINSTITUCIONAL CUENCA DEL RÍO DESAGUADERO

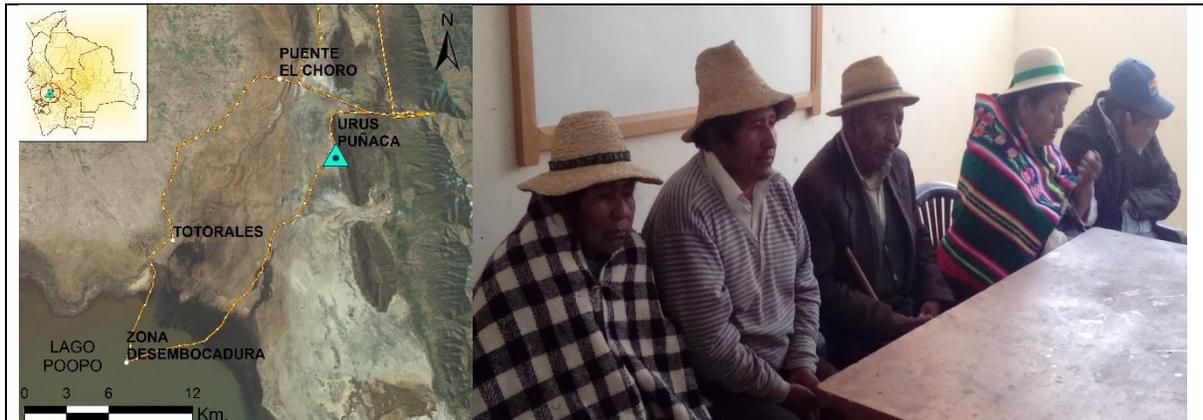
Se dio inicio a la Visita Técnica Interinstitucional y recorrido a la Cuenca del Río Desaguadero, partiendo desde la localidad próxima a la desembocadura del Río Desaguadero en el Lago Poopó, llamada Urus Puñaca Tinta María, en dicha comunidad se realizó la entrevista con pobladores del lugar explicando el motivo de la visita, los pobladores indicaron que la desaparición del Lago Poopó está obligando a la gente a migrar a otros lugares y que subsisten de milagro, solicitaron apoyo para que no muera su cultura y sus raíces.

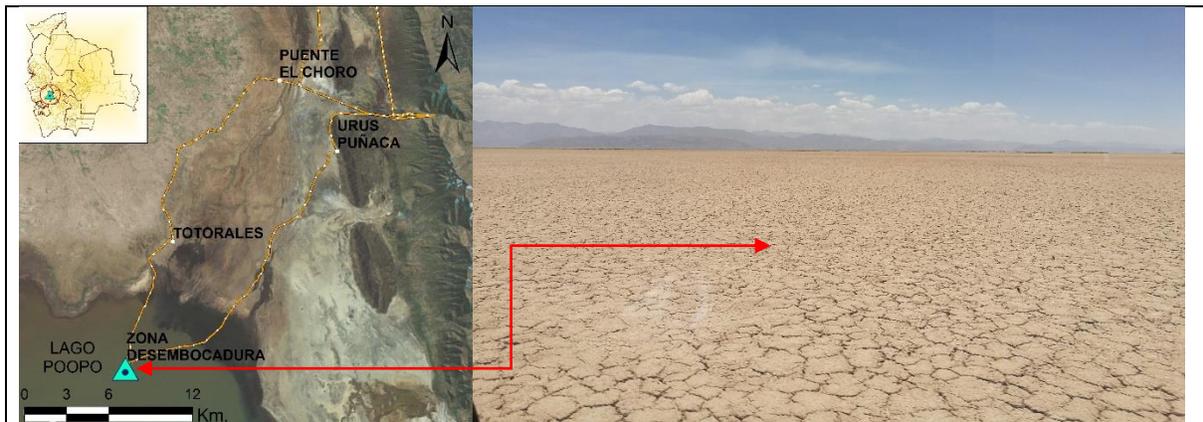
Seguidamente en proximidades a la desembocadura del río Desaguadero, la Comisión Interinstitucional cruzó de forma transversal en dirección noroeste, por donde anteriormente se encontraba el espejo de agua del Lago Poopó, constatando el desolador escenario sin agua, con el suelo agrietado y las totoras secas. Asimismo, se realizó sobrevuelo con el DRONE confirmando la falta del líquido elemento en el sector, de manera paralela se hizo una excavación entre 60 a 70 cm de profundidad encontrado un poco de humedad.

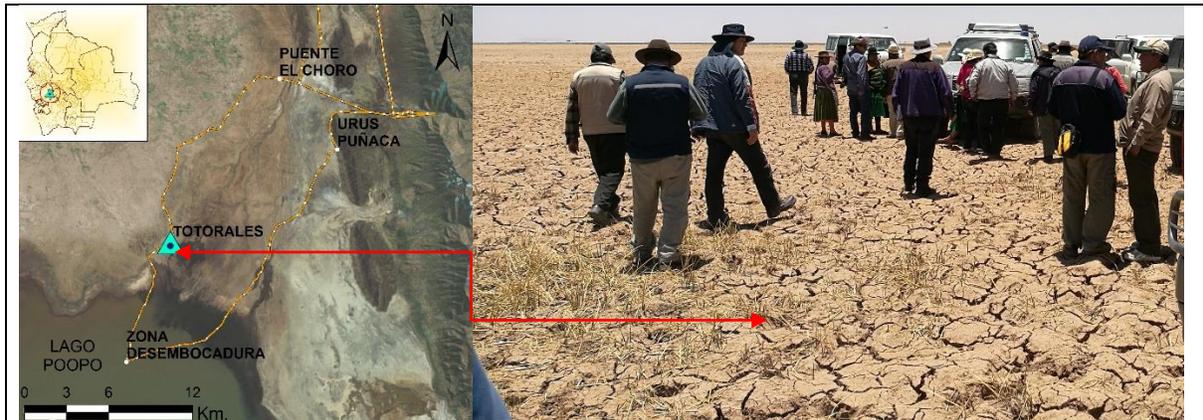
Continuando el recorrido se llegó al lugar Ojpata (Municipio El Choro), evidenciándose en el área de los totorales un escenario similar al apreciado en la primera visita interinstitucional, visualizando suelos agrietados y totorales totalmente secos sin presencia de agua.

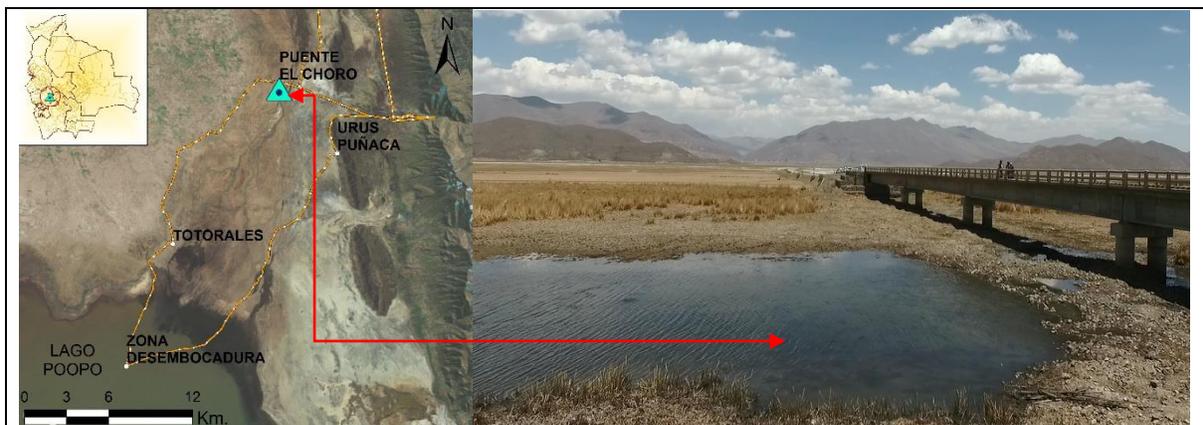
En el lugar del Puente del Choro se realizó el primer levantamiento de datos de calidad de aguas, se pudo advertir que las mismas están estancadas y que el Río Desaguadero perdió la fluidez que se pudo observar en la primera visita. Para tener una mejor vista de los descrito se realizó el segundo sobrevuelo con el DRONE confirmando lo visto en terreno.

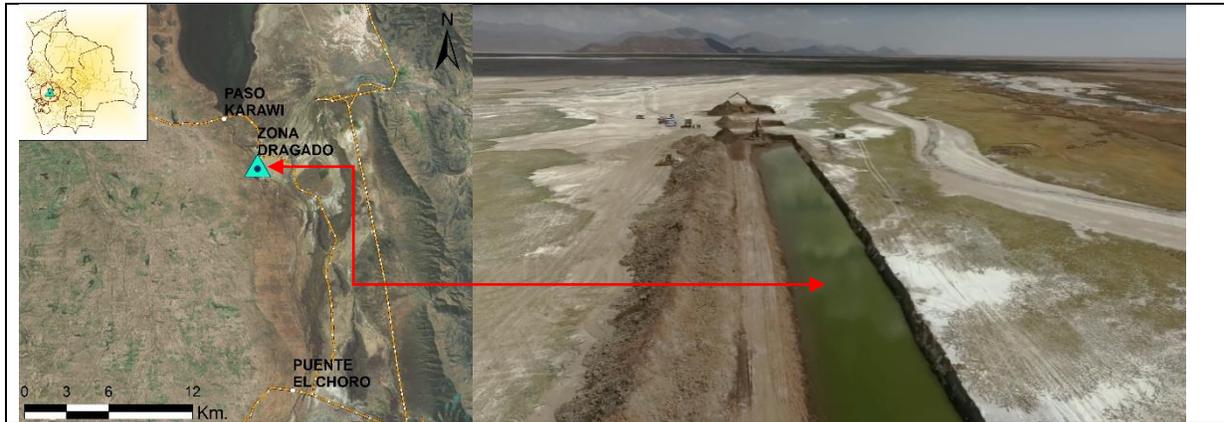
Posteriormente se visitó la zona de obras de dragado en proximidades de Paso Karawi, lugar donde se realiza la apertura de canal con maquinaria pesada, con un avance de 600 metros aproximadamente, a objeto de conectar el Lago Uru Uru con el lago Poopó. Esta obra está siendo ejecutada por el GADOR, indicando sus funcionarios que la conexión natural ha sido colmatada por las colas de la operación minera Huanuni y es necesario que exista un flujo de agua que permita la oxigenación en su recorrido evitando así su descomposición; de igual manera, en eventos extremos de inundaciones, esta conexión reduciría su impacto aguas arriba del lago Uru Uru, municipios del Choro, Toledo, así como la parte sur de la ciudad de Oruro.

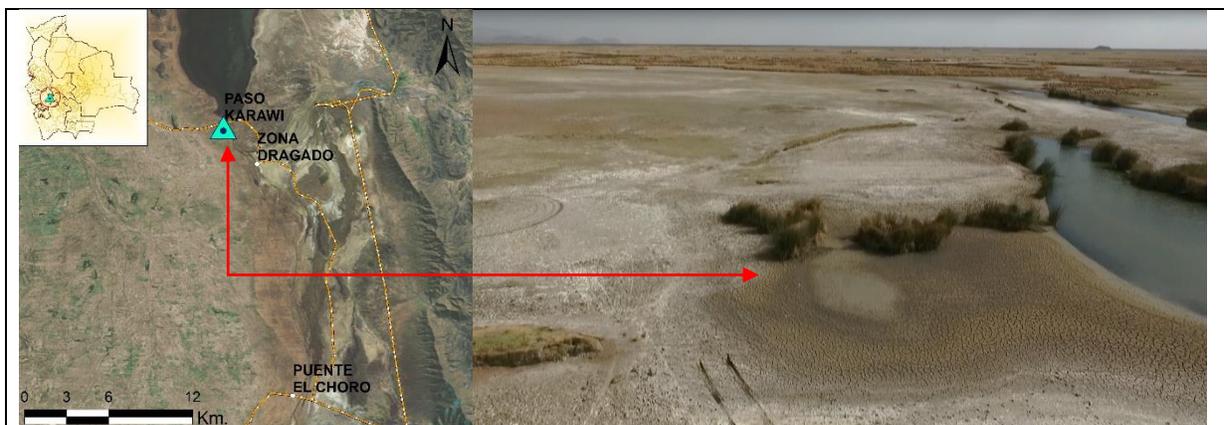
En dirección noroeste de las obras de dragado, a unos 4 Km aprox, se observó la reducción del espejo de agua de Paso Karawi, si bien el agua tiene una coloración aparentemente cristalina, un poblador del lugar expreso que estas aguas son contaminadas por los centros mineros del sector Huanuni y las aguas servidas de la ciudad de Oruro.

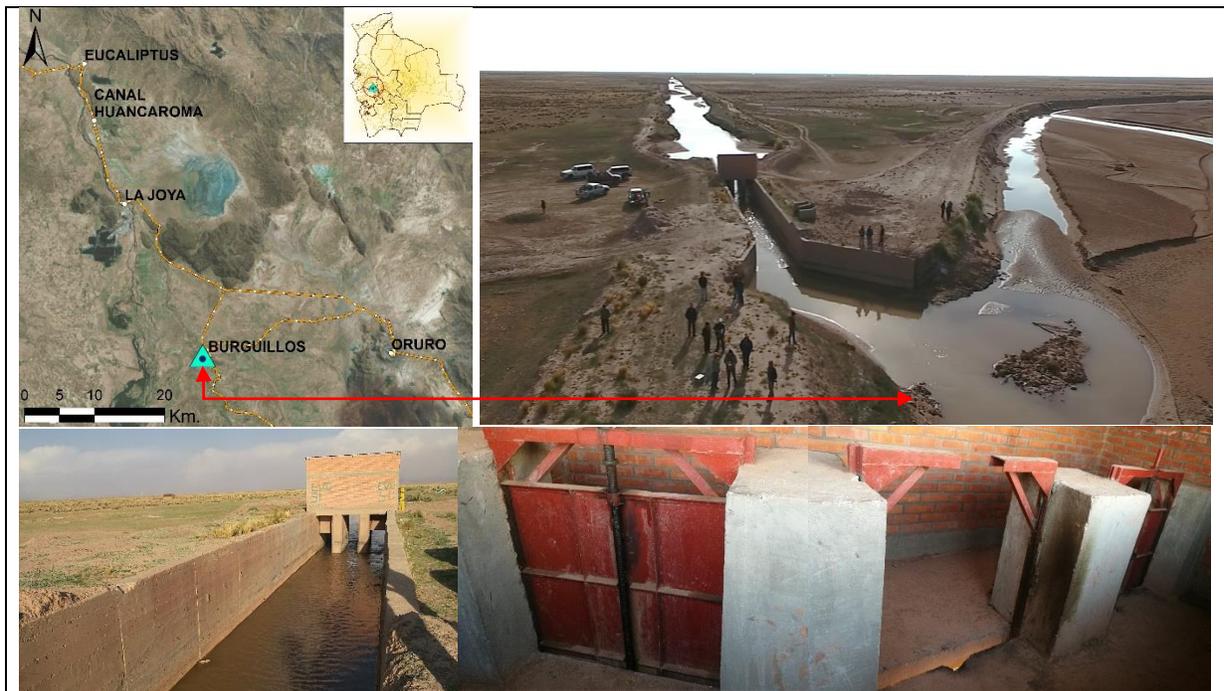
En la zona de Burguillos se observaron las compuertas de regularización, las cuales no operan y se encuentran abiertas, esto permitiría el ingreso de abundante agua del río en dirección a las operaciones mineras de COMIBOL, quedando un caudal reducido en desmedro de los productores campesinos del lugar, asimismo, se puede notar que el agua continua siendo turbia.

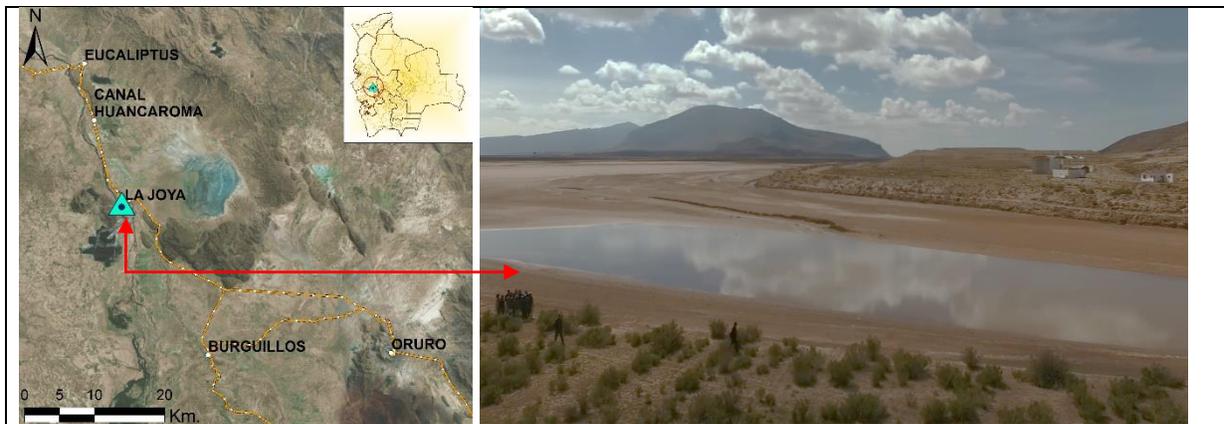
En la zona de la Joya se visitó la bifurcación de los dos brazos del Desaguadero; el izquierdo (que alimenta a lago Uru Uru y posteriormente al Poopó) y el derecho (que pasa por Toledo para desembocar en el Lago Poopó), observando que las aguas solo alimentan al brazo izquierdo. Sobre el particular, el Asambleísta Departamental de Oruro Sr. Felix Condori, indicó que es necesario realizar un recorrido al brazo derecho, el cual se encontraría totalmente seco, causando mortandad del ganado ovino, e intoxicación por la planta botón de oro (Quellu Quellu).

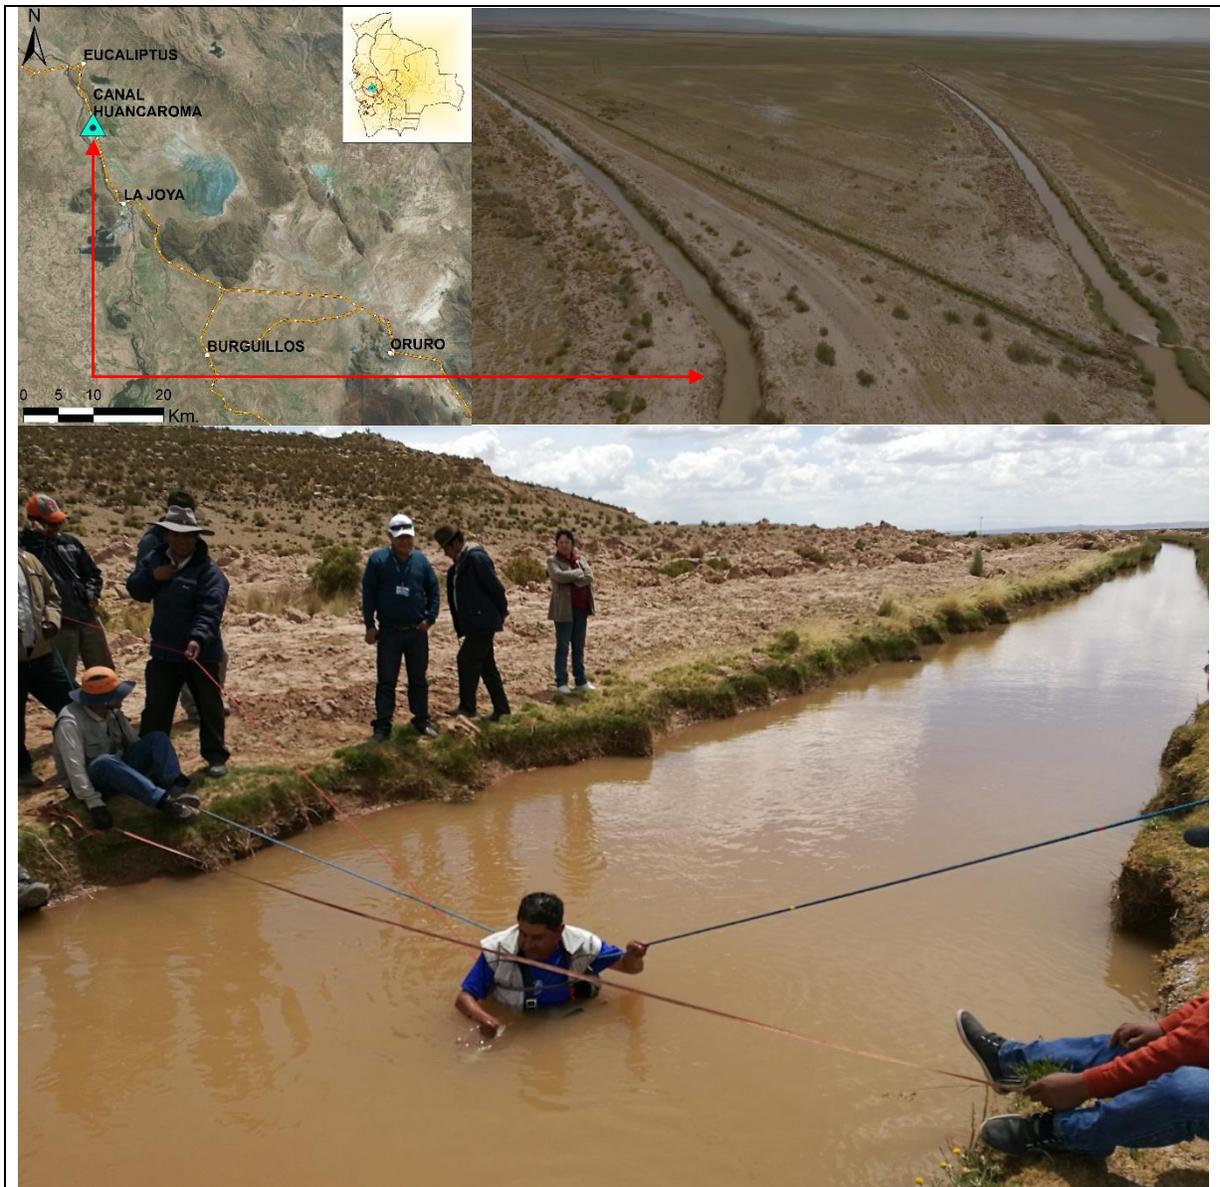
Aguas arriba de La Joya, se identifican 2 canales en la proximidad a Huancaroma, estos canales desvían las aguas del río Desaguadero en dirección a una sola comunidad que tiene una granja agrícola, la cual es administrada por la Asociación de Ganaderos de Huancaroma.

Como se puede observar en uno de los canales, la parte media es profunda y el ancho del canal es de unos 3 metros aproximadamente, estas aguas son utilizadas principalmente para el riego de forraje.

Además, según imágenes satelitales, cada uno de estos canales es alimentado por otros dos subcanales en la toma del río Desaguadero.

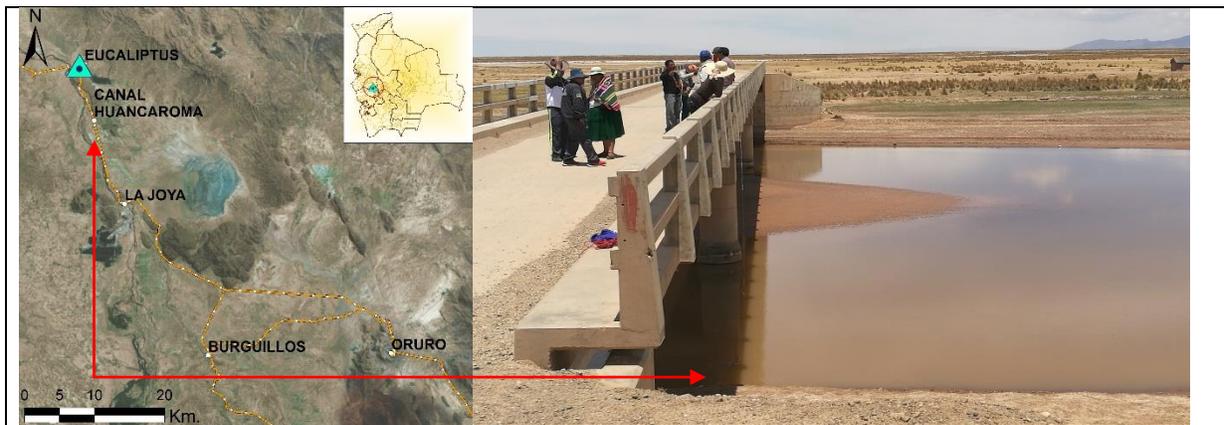
En las proximidades a la localidad de Eucaliptus - Oruro, se observó que el caudal fluye en cantidad regular con bastante transporte del sedimento.

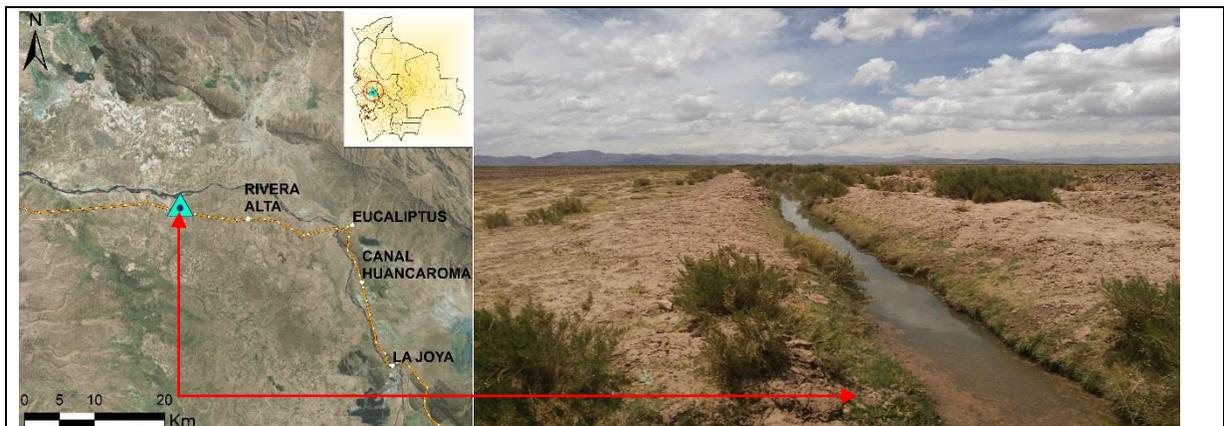
En el Departamento de La Paz, Provincia Gualberto Villarroel, Municipio de Papelpampa, en las proximidades de la comunidad Rivera Alta, se evidenció la existencia de canales de riego, muchos deteriorados y algunos (más de una docena) con agua pero con poco caudal. Las obras de toma o captación de los mencionados canales de riego son realizadas de manera rústica.

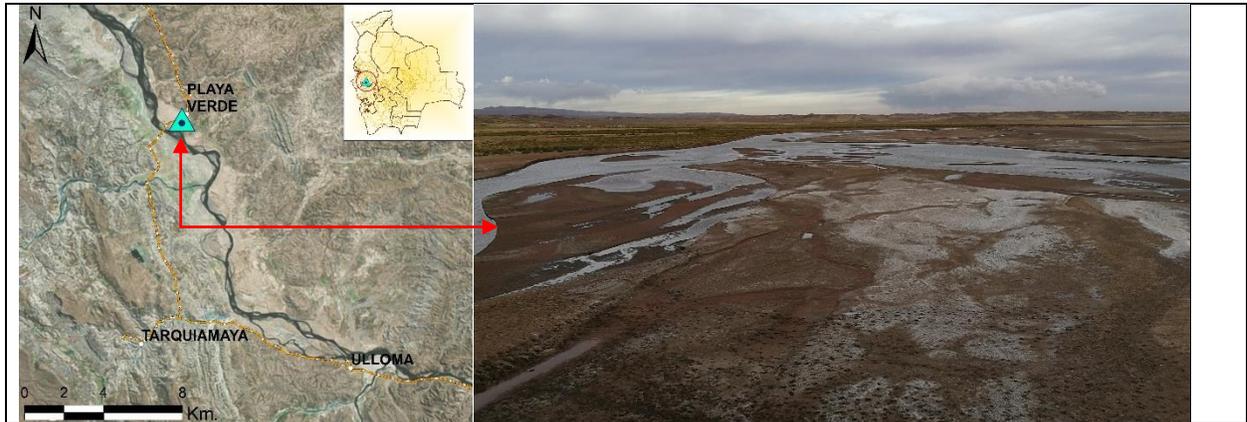
Otro sitio de observación fue el de Puente Playa Verde sobre el río Desaguadero, de la jurisdicción del Municipio de Calacoto, en el cual se pudo advertir una fuerte presencia de material arrastrado y depositado en forma de playones, inclusive formando diferentes capas o niveles. Asimismo, se advirtió que la pendiente es bastante baja, lo que hace que la deposición de sedimentos sea mayor en esta zona.

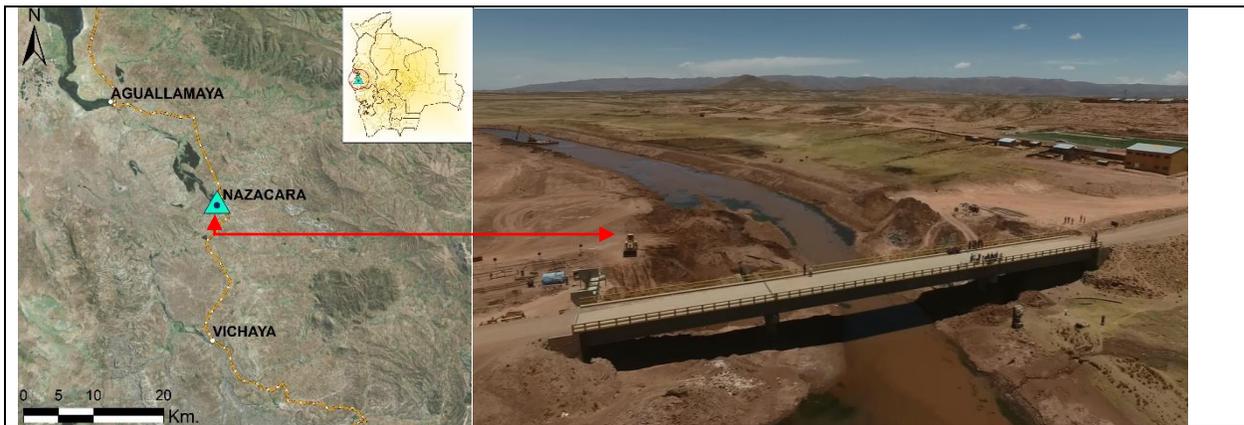
En el sector Nazacara, se pudo verificar el avance del dragado del Río Desaguadero por parte de la Autoridad Binacional del Lago Titicaca (ALT). El Técnico de la ALT, Gary Chirinos Quispe, explicó que los trabajos realizados comprenden el dragado, la conformación de taludes, y explanación del material extraído, dicha actividad se realiza con dos equipos pesados, los mismos operan en ambos lados del río, las autoridades de Nazacara confirmaron que las obras de dragado están siendo realizadas con normalidad por la ALT y que existiría una disminución del caudal del agua, lo cual preocupa a sus comunidades.

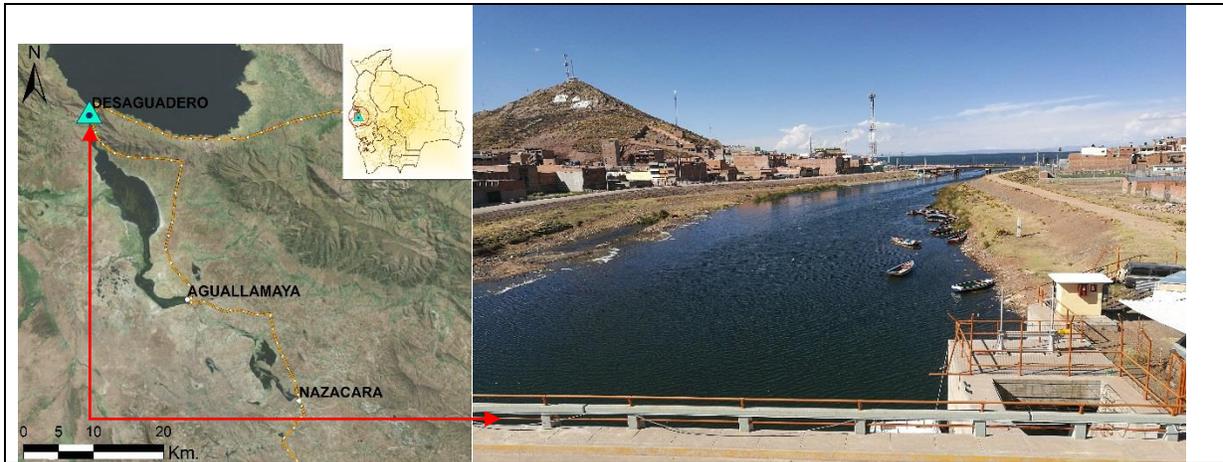
Finalmente la Comisión se trasladó a la ciudad de Desaguadero (ciudad fronteriza con el Perú), realizando la inspección en las instalaciones de la Obra de Regulación Lago Titicaca (ORLT), con el acompañamiento de funcionarios de la ALT, verificando que las compuertas están abiertas y las aguas fluyen de manera normal no existiendo cierres o regulación. Posterior a ello se tuvo la reunión con el representante de ALT y las autoridades del Municipio de Desaguadero, dando por concluida visita técnica interinstitucional a la Cuenca del río Desaguadero, cumpliéndose con los objetivos programados.
